**CARACTERIZAÇÃO GEOTÉCNICA DAS FRACTURAS DOS
MACIÇOS ROCHOSOS NA MINERADORA PROMAC LDA,
DISTRITO DE NHAMATANDA/SOFALA**

***GEOTECHNICAL CHARACTERIZATION OF ROCK MASSIF FRACTURES AT
PROMAC LDA MINING COMPANY, NHAMATANDA DISTRICT/SOFALA***

MAVULULE, Gerson Constantino Alexandre;
VICTORINO Ernesto Domingos.
Caracterização geotécnica das fracturas dos
maciços rochosos na mineradora PROMAC
LDA, Distrito de Nhamatanda/Sofala
(Moçambique). **Boletim GeoÁfrica**, v. 4, n. 13,
p. 183-197, jul.-dez. 2025.

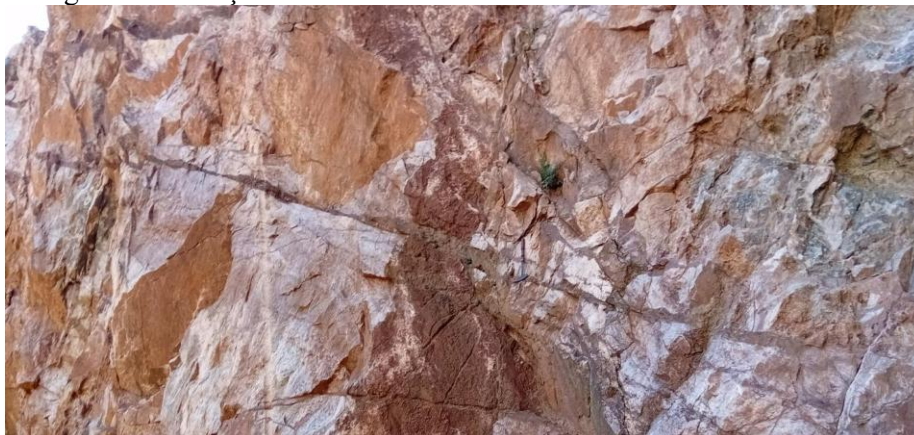
Imagem 1: Ilustração da Intrusão do basalto nos carbonatitos na Mineradora

Os carbonatitos do monte Xiluvo, concretamente na pedraira da Promac Lda., apresentam intrusões de rochas basálticas nas seguintes coordenadas geográficas: 19° 14' 50,2" S e 34° 3' 29,5" E, com orientação 290°/73° NE e espessura variável entre 16 e 20 cm, conforme ilustrado na figura seguinte. Se quiser, posso também harmonizar este trecho com o restante texto técnico para garantir uniformidade terminológica.

Os carbonatitos do Monte Xiluvo, no distrito de Nhamatanda (Sofala), concretamente na área de exploração da mineradora Promac Lda., apresentam, por observação directa, fracturamento significativo e intrusões de rochas basálticas. A determinação dos parâmetros geotécnicos permitiu efectuar o levantamento de dados em campo, recorrendo a instrumentos e critérios específicos: a bússola geológica do tipo Burton para registar as orientações das fracturas; a fita métrica graduada para medir parâmetros como o espaçamento e a abertura; e a observação directa, a olho nu e com auxílio de lupa, para identificar eventuais materiais de preenchimento. A partir da avaliação dos parâmetros geotécnicos nos dois *stops* das frentes de exploração, foi possível concluir o seguinte:

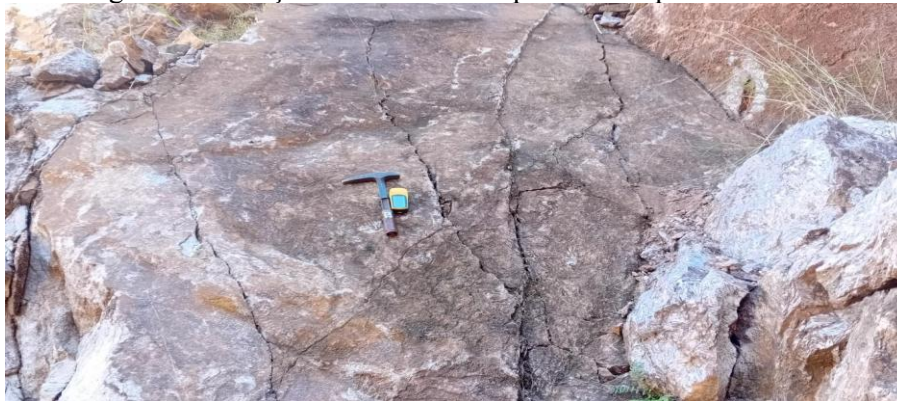
Imagem 2: Ilustração das fracturas do primeiro stop na Mineradora

O stop 1 encontra-se localizado nas seguintes coordenadas geográficas: 19° 14' 50,5" S e 34° 3' 30" E. A ilustração seguinte apresenta as fracturas observadas neste primeiro stop, e a Tabela 4 contém os dados colectados relativos às mesmas.

Nº	Orientação	Espaçamento	Abertura	Preenchimento
1	043°/39°NW	60cm de 1-2	8mm	Não
2	052°/12°NW	22,5 cm de 2-3	6mm	Não
3	046°/12°NW	39,2cm de 3-4	10mm	Areia vermelha
4	064°/3°NW		7mm	Não

- As fracturas 1 e 2 são mediamente afastadas, separadas por 60 cm.
- As fracturas 2 e 3 distam 22,5 cm, sendo também mediamente afastadas.
- As fracturas 3 e 4 apresentam uma distância de 39,2 cm, classificando-se igualmente como mediamente afastadas.

Com base nas medições efectuadas no *stop* 1, verificou-se que todas as fracturas são moderadamente largas, com aberturas compreendidas entre 2,5 e 10 mm: a primeira fractura apresenta 8 mm, a segunda 6 mm, a terceira 10 mm e a quarta 7 mm.

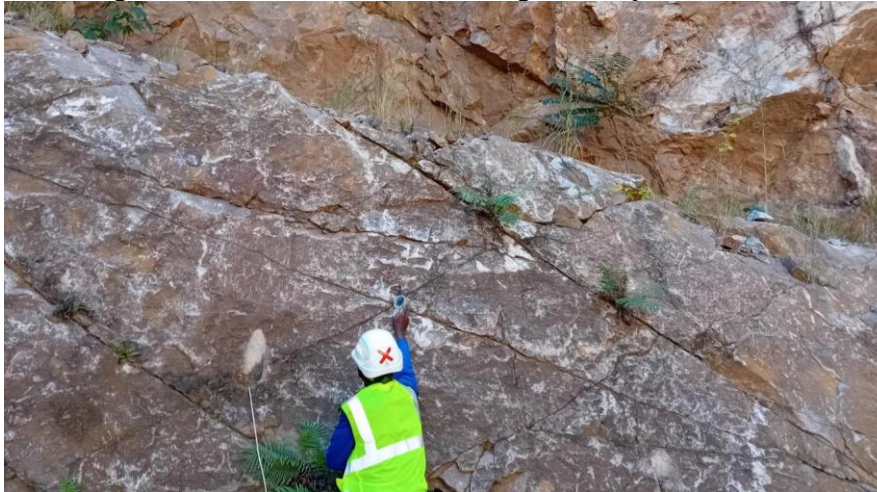
Imagem 3: Fracturas observadas no segundo stop na Mineradora

O stop 2 localiza-se nas seguintes coordenadas geográficas: 19° 14' 49,8" S e 34° 3' 28,8" E. Nestas coordenadas foram observadas diversas fracturas, como se pode verificar na

figura seguinte. De acordo com os parâmetros geotécnicos utilizados no estudo, a tabela seguinte apresenta os dados recolhidos neste stop.

Nº	Orientação	Espaçamento	Abertura	Preenchimento
1	N316°/36°NE	27 cm de 1 a 2	32mm	Não
2	N282°/27°NE		20mm	Não
3	N280°/24°NE	19 cm de 2 a 3	11mm	Não
4	N276°/15°NE	83 cm de 3 a 4	15mm	Não
5	N66°/62°NW	97 cm de 5 a 6	10mm	Areia cinzenta a preta
6	N74°/82°NW		9mm	Não

- As fracturas 1 e 2 são próximas, separadas por 27 cm.
- As fracturas 2 e 3 também são próximas, com uma distância de 19 cm.
- As fracturas 3 e 4 são afastadas, distando 83 cm.
- As fracturas 5 e 6 são igualmente afastadas, com 97 cm de separação.

- A primeira fractura (32 mm), a segunda (20 mm), a terceira (11 mm) e a quarta (15 mm) são muito largas, situando-se no intervalo de 10 a 100 mm.
- A quinta fractura (10 mm) e a sexta (9 mm) são moderadamente largas, com aberturas entre 2,5 e 10 mm.

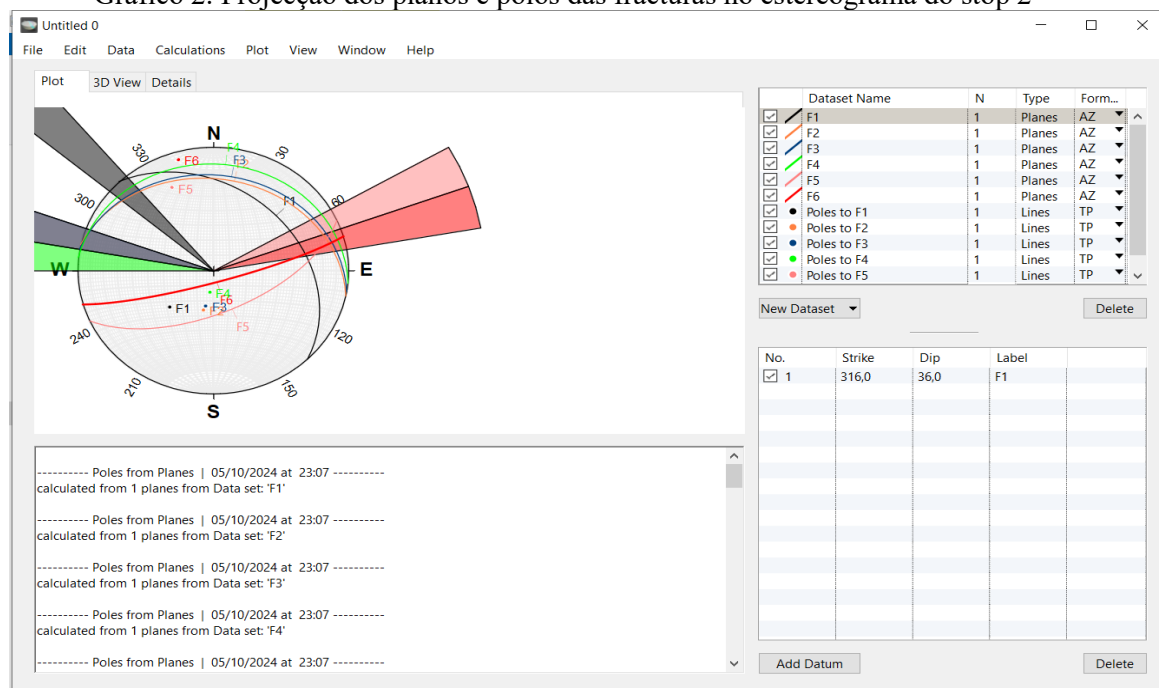
Gráfico 2: Projecção dos planos e pólos das fracturas no estereograma do stop 2

No que diz respeito ao número de famílias de descontinuidades, Wolpp (2018) refere que este é determinado com base no paralelismo entre as descontinuidades, podendo existir famílias isoladas. Allmendinger (2020) acrescenta que, com o auxílio do software Stereonet, é possível identificar o número de famílias através da análise do paralelismo dos dados de orientação geológica. Assim, os dados recolhidos no campo — particularmente as orientações das fracturas —, quando plotados na rede de Schmidt e no diagrama de rosetas do software Stereonet, permitiram observar o paralelismo entre determinados planos de fractura, possibilitando identificar duas famílias:

- a primeira com orientação NE,
 - a segunda com orientação NW,
- conforme ilustrado na figura seguinte.

- Com base nas orientações recolhidas em campo e tratadas no software Stereonet 11, verificou-se que o *stop* 1 apresenta uma única família de fracturas. No *stop* 2 foram identificadas duas famílias, formando um sistema de fracturamento distinto.
